FLECKEN NÖRTEN-HARDENBERG

GEBÄUDESTECKBRIEFE

DETAILBESCHREIBUNG DER GEBÄUDE ZUM FACHWERKLEHRPFAD

Rundgang der Stationen 01 bis 60 zum Fachwerklehrpfad

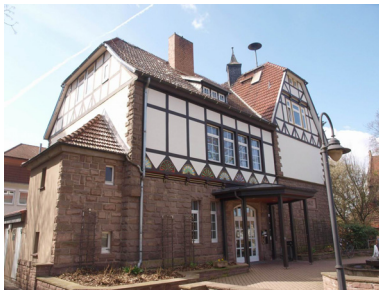
01 Burgstraße 2

Baugeschichte/Typ: **C1** Sonderbau, bzw. verwandt auch zu Typ **B4**.

Einzelaspekte: Bis zur Traufe zweigeschossiger Sonderbau auf massivem Erdgeschoss mit Sandsteinquadern. Obergeschoss teils massiv mit Putzgestaltung sowie Ecklisenen in Sandstein, teils in historisierendem Fachwerk mit Fächerrosetten auf Fußwinkelhölzern.

Fächerrosetten waren insbesondere in Renaissancezeit typisches

Dekorelement. Giebelfachwerk mit Fußstrebenpaaren und historisierendem Fachwerkdekor, Vorkragung mit Füllzone.

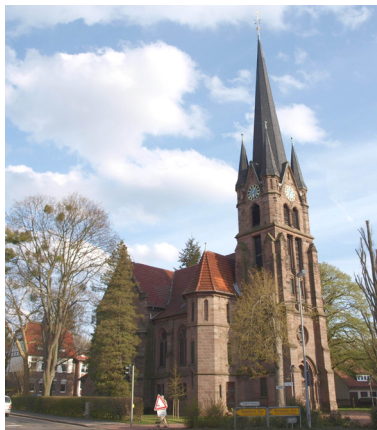
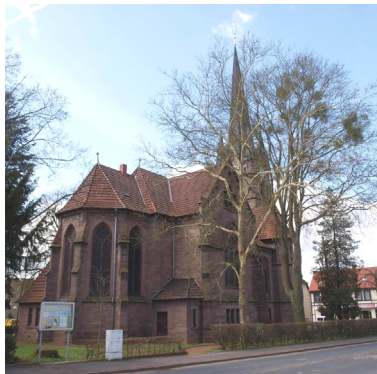
02 Christus-Kirche
Göttinger Straße 9

Objekt Nr. im Laufplan **02**:
Göttinger Straße 9

Baugeschichte/Typ: **C1** Kirche - Sonderbau

Dreischiffige Hallenkirche mit Querschiff und polygonalem Chor. Typischer Sandsteinquaderbau in historisierendem neugotischen Baustil (z.B. Spitzbögen, hoch aufragender Westturm mit Ecktürmen), Schieferbedeckung des Turmes.

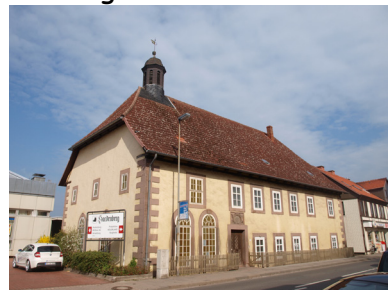
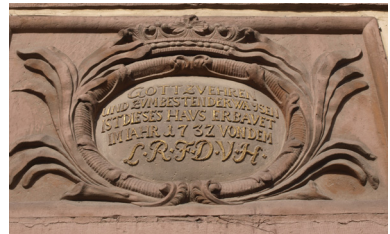
03 Waisenhaus -
Göttinger Straße 75

Ortsgeschichte: Ehem. Waisenhaus. Traufständiges Gebäude mit Krüppelwalmdach und verschiefertem oktogonalen Dachreiter, Kapellenraum mit Empore. Putzfassade mit Eckquaderungen und Fensterumrahmungen aus Sandstein.

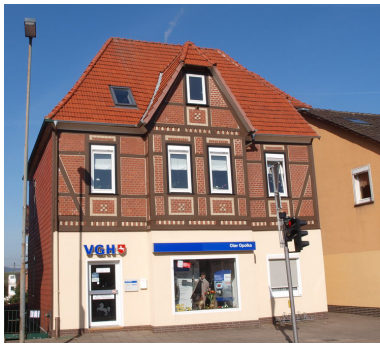
Objekt Nr. im Laufplan 04
Göttinger Straße 78
Baugeschichte/Typ: B4 Bautyp in Mischform, massives Erdgeschoss und Obergeschoss in Fachwerk-konstruktion. Historisierende Dekorlemente durch Backsteindekor in Füllzonen, besondere einzelne Brüstungsgefache.

Erbauungszeit: Nicht unübliche Bauweise wohl um/nach 1900
Ortsgeschichte: Ehem. Schlachtereier
Einzelaspekte: Typische Dachrandausbildung.

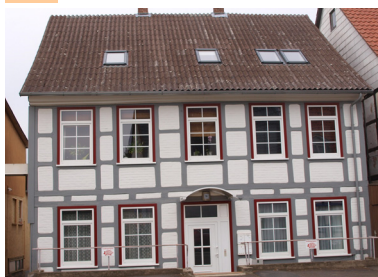
05 Göttinger Straße 79

Objekt Nr. im Laufplan 05
Göttinger Straße 78
Baugeschichte/Typ: B2 - flächenbündige symmetrisch aufgebaute Fachwerkfront ohne Streben
Erbauungszeit: typisch für 19. Jh.
Einzelaspekte: Typisches sog. „5-Fensterhaus“ (im Obergeschoss jeweils 2 Fenster links und rechts vom mittigen Flurfenster angeordnet) - traditionelle Dachrandausbildung.

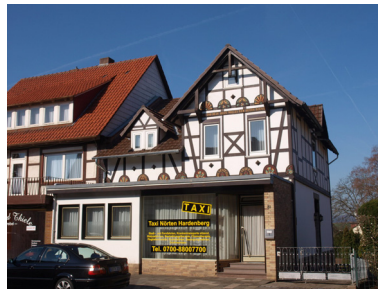
06 Göttinger Straße 80

Objekt Nr. im Laufplan 06
Göttinger Straße 81
Baugeschichte/Typ: B4 - Fachwerkfront mit historisierenden Dekorlementen
Erbauungszeit: typisch für Zeit um 1900
Einzelaspekte: Im Erdgeschoss stark umbautes Fachwerkgebäude in Mischform mit massivem Erdgeschoss.

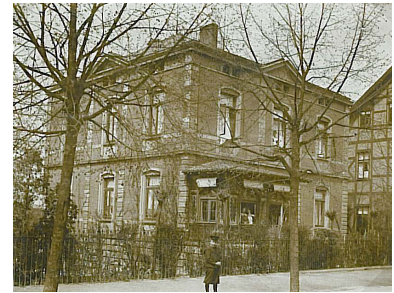
Göttinger Straße 83 einst, heute

Objekt Nr. im Laufplan 06
Göttinger Straße 78
Baugeschichte/Typ: C2 Gebäude mit Putzfront
Erbauungszeit: typisch für die Zeit um/nach 1900 - wohl 1889 erbaut.

Einzelaspekte: Zweigeschossiger Walmdachbau mit Ecklisenen, Putzdekorfeldern als Brüstungselemente, ggf. ehemals Sichtmauerwerk?

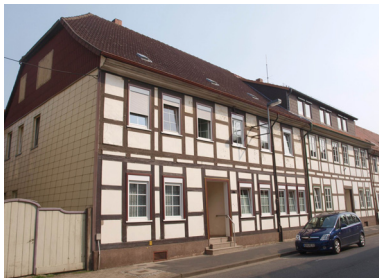
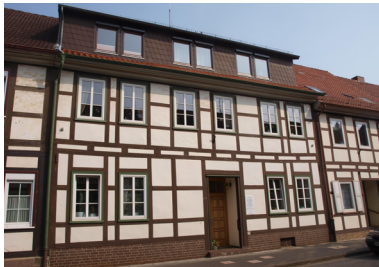
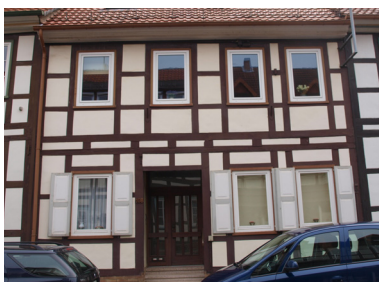
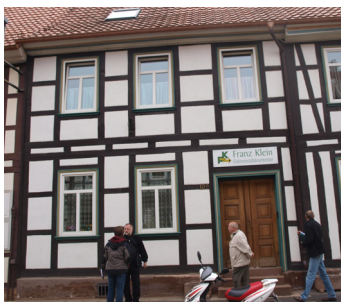
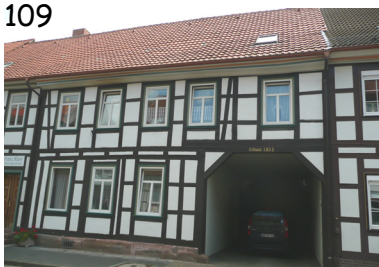
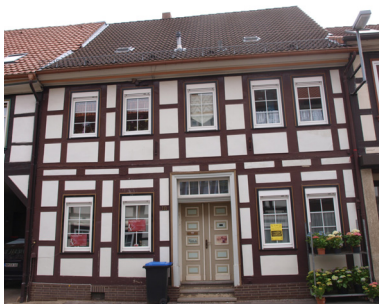
08 Lange Straße 106- 114

Objekt Nr. im Laufplan **08**
Ensemble Lange Straße 106-114
Baugeschichte/Typ: **B2** -
Traufständige zweigeschossige
Fachwerk-Hausgruppe in flä-
chenbündiger strebenloser Bau-
weise

Einzelaspekte: In der Regel 2 Riegelgänge (3 Gefachfelder) je Stockwerk, traditionelle Dachrandausbildungen unter der Traufe. Typische Holzttore (Querdurchfahrt) z.B. bei Gebäude Lange Str. 109, 112 und Holzkassettentüren z.B. bei Gebäude Lange Straße 109, 111, 113. Fenster-Holzklappäden (Lange Str. 108). Hausinschrift 1853 (Lange Str. 110).

Schmale Häuser mit 3 bis 4 „Fensterachsen“ sowie Gebäude mit typischen symmetrischen sogenannten „5-Fensterhäusern“ (s. oben Göttinger Straße 78) und Häuser mit 6 „Fensterachsen“. Objekt Lange Str. 109 ausnahmsweise mit 2 einzelnen Streben im Oberstock.

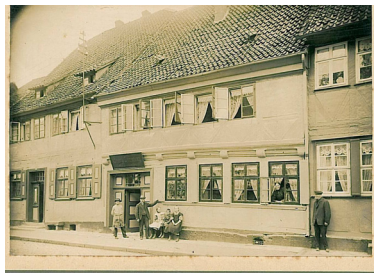
10 Lange Straße 102

Objekt Nr. im Laufplan **10**
Lange Straße 102
Baugeschichte/Typ: A3 -
Typisches zweistöckiges
traufständiges Fachwerkgebäude
in Stockwerksbauweise des 17.
Jh. mit vorkragendem Ober-
stock, Fußstrebenfachwerk,
Füllzone ohne Zahnschnittfriese

Balkenköpfe einfach gerundet mit
Abfasungen, Schiffskehle am
unteren Rand der Oberstock-
schwelle, gerundete einfache
Füllhölzergestaltung

Einzelaspekte: Holz-Kassettentür
mit weißem Oberlicht, traditionel-
ler Dachrand-Traufkasten. 6
Fachwerk-„Achsen“ breites Ge-
bäude. Im Erdgeschoss ein Fuß-
strebenpaar als „Rudiment“.

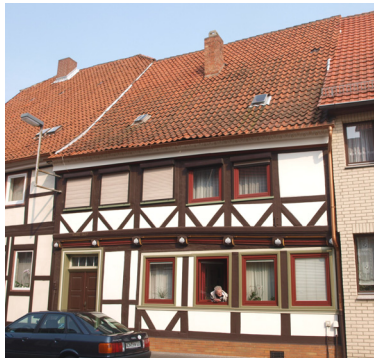
**Elemente der Geschossvokra-
gung mit Gebälk-/Füllzone:**

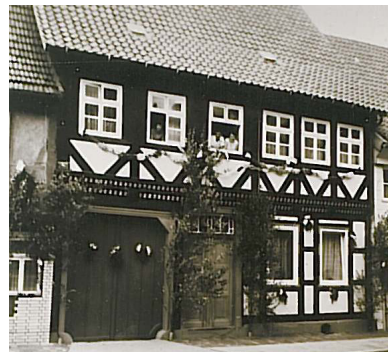
11 Lange Straße 16

Aufnahme aus dem Jahr 1962 -
Haus Lange Str. 16 / ehem. kleine
Landwirtschaft („Mondscheinbauer“)

Objekt Nr. im Laufplan **11**
Lange Straße 16
Baugeschichte/Typ: A2 -
Wie Nr. **10**, jedoch Füllzone
mit Zahnschnittfriese
Erbauungszeit: wohl Mitte des 17.
Jh.

Balkenköpfe: einfach gerundet mit Abfasungen. Füllhölzer: ornamentiert mit Zahnleiste, Oberstockschwelle: mit Zahnschnittfries bereicherte Unterkante, Schiffskehle mit kreisförmigem Ornament verziert

Einzelaspekte: Doppelreihiger Zahnschnittfries. Ehemals außermittige Tordurchfahrt > ehem. Typ A1

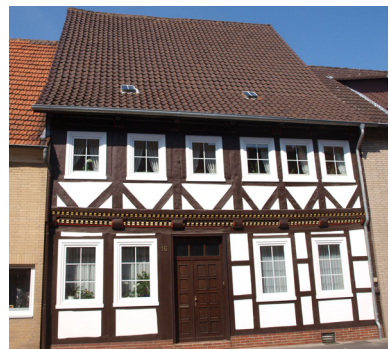
Elemente der Geschossvorkragung mit Gebälk-/Füllzone:

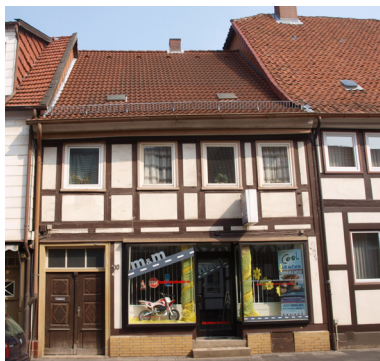
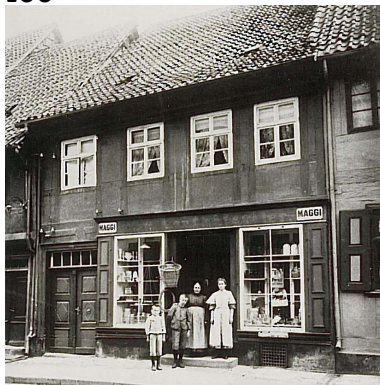
100

Aufnahme aus dem Jahr ca. 1906 - Haus Lange Str. 100, ehem. Kaufmannsladen Laufköter, Drogerie u. Parfümerie Feindt

Baugeschichte/Typ: B2 - Zweistöckige traufständige Fachwerkbauten in flächenbündiger strebenloser Bauweise.

Einzelaspekte: 1 Riegelgang (2 Gefachfelder) je Stockwerk. Holz-Kassettentür (Nr. 100) mit weißem Oberlicht, traditioneller Dachrand-Traufkasten jeweils. Beispiel typische Hohlpfannendeckung (Nr. 101).

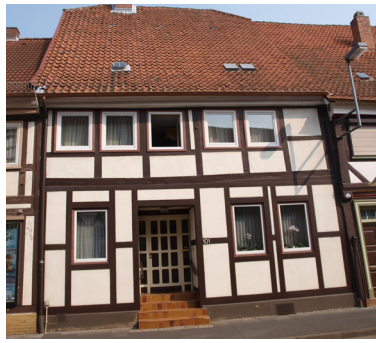
Erbauungszeit: typisch für Zeit des 19. Jh.. Gebäude Lange Str. 101 im Kern ggf. älter bzw. nachträglich umformt (Erdgeschoss).

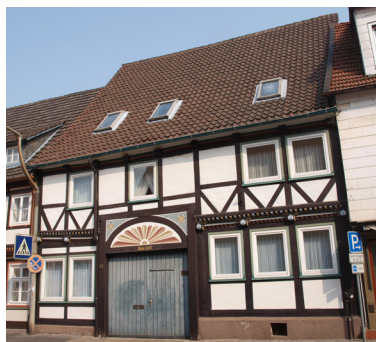
Objekt Nr. im Laufplan 13
Lange Straße 98

Baugeschichte/Typ: A1 - Zweistöckiger traufständiger Fachwerkbau in Bauweise des 17. Jh. mit vorkragendem Oberstock, Fußstrebenfachwerk, Quer(dielen)durchfahrt

Elemente der Geschossvorkragung mit Gebälk-/Füllzone:

Balkenköpfe: einfach gerundet, mit Abfasungen.

Füllhölzer: ornamentiert mit Zahnschnittfries („kleine Balkenkopfreihe“). Übergangsbereich Oberstockschwelle/Füllhölzer: Zahnschnittfries, Dekor-Schiffskehlen mit netzartiger Oberflächenstruktur

Einzelaspekte: Doppelreihiger Zahnschnittfries. Querdurchfahrt, dielenartig nachgebildet.

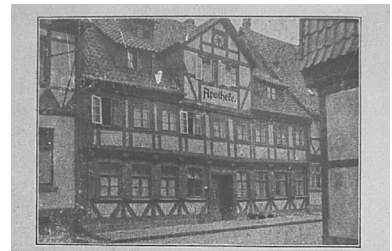
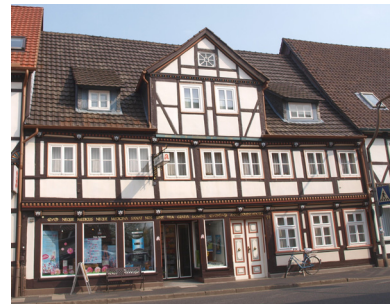
14 Lange Straße 97

Baugeschichte/Typ: A5 - Zweistöckiger traufständiger Fachwerkbau in Bauweise des 17. Jh mit vorkragendem Oberstock, strebenloses Fachwerk im Erd- und Oberstock, Zahnschnittfries auf Oberstockschwelle

Balkenköpfe: einfach gerundet mit Abfasungen. Füllhölzer: einfach leicht gerundet bzw. profiliert. Oberstockschwelle mit Wulst, Rundstab.

Einzelaspekte: Zwerchhaus, beispielhafte Fenster als typische weiße Holzsprossenfenster - nach außen öffnend - und farbig abgesetzter Bekleidung, traditionelle Holzkassettentür.

Inschrift (Gold). Blechrauten im Bereich der Zwerchhauswangen. Typische Schlepptgauben.

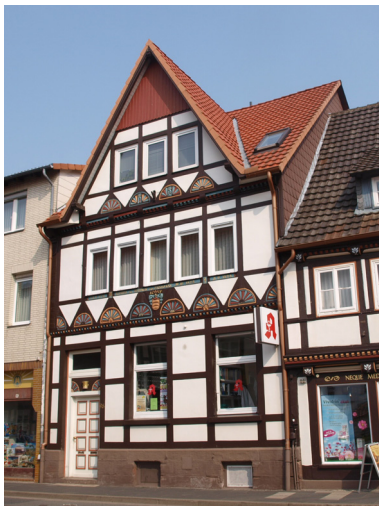
15 Lange Straße 96

Objekt Nr. im Laufplan **15**
Göttinger Straße 96

Baugeschichte/Typ: **B4** -
Fachwerkfront mit historisierenden Dekorlementen

Einzelaspekte: Typische Fächerrosetten auf Fußwinkelhölzern (wie zur Zeit der Renaissance üblich). Zahnschnittfriese, Wappen. Inschriften in Goldschrift. Fratzensgesichter! Durch breiten Zwerchgiebel fast giebelständig

wirkendes Gebäude. Traditionelle Holzkassettentür.

Ortsgeschichte: Das Wohnhaus ist im Jahre 1908 neu erbaut; es ist in seinem unteren Teil massiv gehalten (später Fachwerkvorsatz).

Die Fassade mit zahlreichen halbkreisförmigen Symbolen (Halbsonnen oder hier auch Muscheln genannt) geschmückt. Zahlreiche Schriftzeichen und Verzierungen fesseln das Auge des Beschauers. Es finden sich auch merkwürdige Köpfe (Phantasie- oder Schreckköpfe, Fratzensgesichter).
Inschrift am ersten Stockwerk am Längsbalken durchlaufend: J.E.P. 1741. R. Panse und Ehefrau geb. Sandmann. Ao. Di. 1908 A. P. 1824.

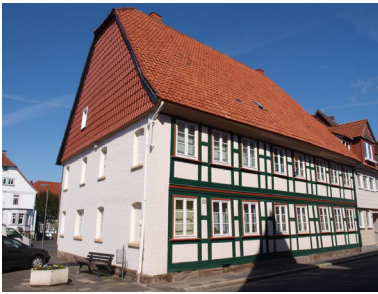
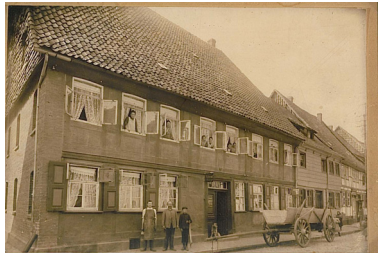
16 Lange Straße 20

Aufnahme aus dem Jahr um 1900 - Haus Lange Str. 20 / ehem. Stellmacherei und Tischlerei

Baugeschichte/Typ: B2 -
Zweistöckiger traufständiger
Fachwerkbau in flächenbündiger
strebenloser Bauweise

Einzelaspekte: Sehr „strenges“
Fachwerkraaster. 2 Riegelgänge (3
Gefachfelder) je Stockwerk,
Fenster 2 Gefachfelder tief.
Traditionelle zweiflügelige weiße
Holzsprossenfenster mit farbig
abgesetzter Bekleidung, traditio-
neller Dachrand-Traufkasten.
Beispiel typische Hohlpannendeckung. Giebel massiv.

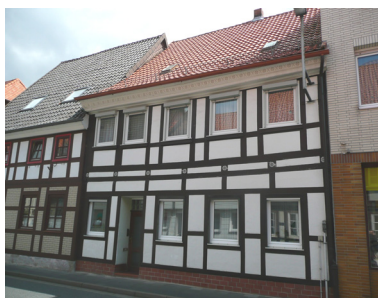
17 Lange Straße 94

Baugeschichte/Typ: B2 -
Zweistöckiger traufständiger
Fachwerkbau in flächenbündiger
strebenloser Bauweise

Einzelaspekte: 1 Riegelgang (2
Gefachfelder) je Stockwerk.

Traditioneller Dachrand-
Traufkasten. Beispiel typische
Hohlpannendeckung. Erdge-
schosszone später verändert.

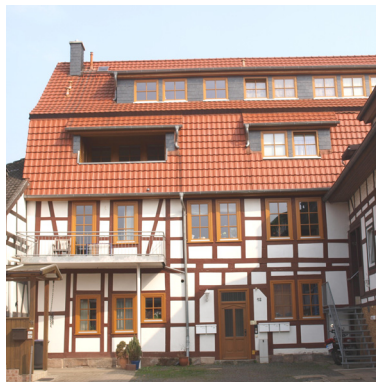
Aufnahme aus dem Jahr 1953 -
Haus Lange Str. 92 / ehem. Brauerei,
Malzlager / rechte Gebäude Gemein-
debrauerei, Synagoge

Objekt Nr. im Laufplan **18**
Lange Straße 92

Baugeschichte/Typ: B2/3 -
Zweistöckiger traufständiger
Fachwerkbau in flächenbündiger
strebenloser Bauweise

Einzelaspekte: 2 Riegelgänge (3
Gefachfelder) je Stockwerk. Im
nördlichen Gebäudeteil binden
zwei Streben ins Rähm ein. Präg-
nante Mansarddachform.

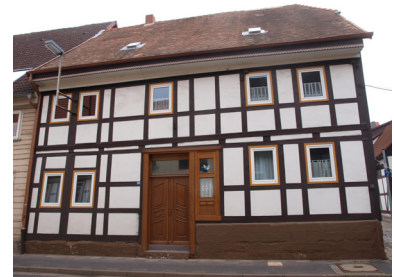
19 Lange Straße 90

Baugeschichte/Typ: B2 -
Zweistöckiger traufständiger
Fachwerkbau in flächenbündiger
strebenloser Bauweise

Einzelaspekte: Überwiegend 1
Riegelgang (2 Gefachfelder) je
Stockwerk. Traditioneller Dach-
rand-Traufkasten. Typische
Holz-Kassettenür. Biber-
schwanzbehang am Südgiebel.

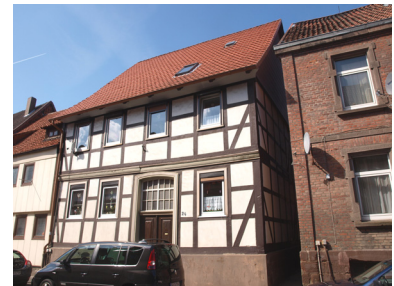
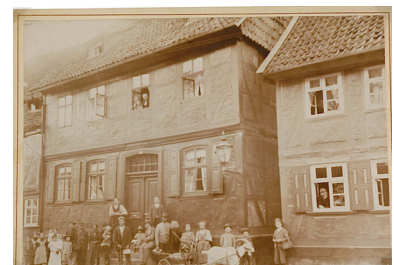
20 Lange Straße 24

Aufnahme aus dem Jahr um 1900 -
Haus Lange Str. 24; Fachwerk und
Gefache jeweils grau überstrichen
Whs. vom Ehrenbürger Osseforth

Zweistöckiger traufständiger Fachwerkbau in flächenbündiger Bauweise mit Einzelstreben
Strebenverlauf: Schwelle-Eckständer.

Erbauungszeit: typisch für Zeit um 1800, Übergang von Vorkragung zur flächenbündigen Bauweise, profiliertes Gesimsbrett im Füllzonenbereich

Einzelaspekte: : 2 Riegelgänge (3 Gefachfelder) je Stockwerk. Breites profiliertes Holzgesims verdeckt Balkenköpfe und Füllzone, ehem. Auskragung dezent nachbildend. Eckfeldstreben über 2 Gefachfelder hoch. Traditioneller Dachrand-Traufkasten. Typische Holz-Kassettentür mit imposantem weißem mehr geteiltem Oberlicht.

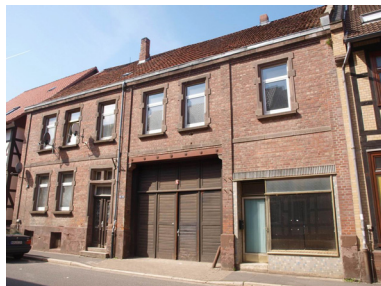
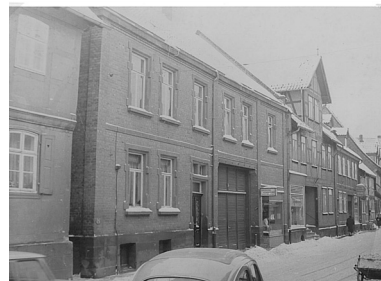
21 Lange Straße 25 - 26

Aufnahme aus der Mitte des 20. Jh. - Haus Lange Str. 25 vorne / ehem. Bäckerei mit Laden Rittmeyer

Baugeschichte/Typ: C2 Gebäude mit Backsteinfront

Erbauungszeit: wohl spätes 19 Jh.
Ortsgeschichte: Ehem. Bäckerei
Einzelaspekte: Querdurchfahrt, Naturstein-Fenstergewände, Holz-Kassettentür, Hohlpfannen-deckung. Bis weit ins 19. Jh. war in der Region die Fachwerkbauweise vorherrschend. Mit der Industrialisierung ab Mitte des 19. Jh. begannen sich allmählich Massivbauweisen einzufinden, die nach 1920 die Fachwerkbauweisen nahezu vollständig ablösen.

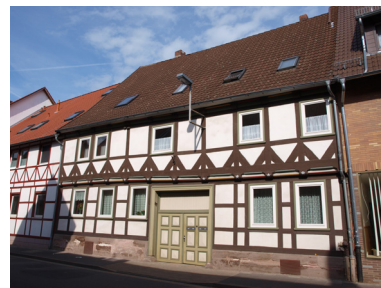
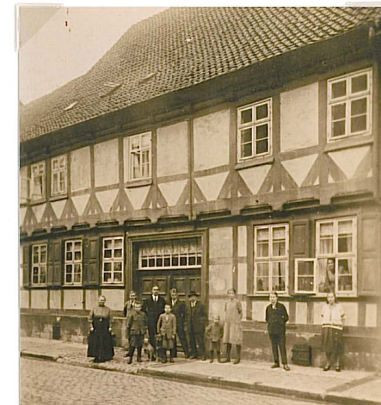
22 Lange Straße 87

Baugeschichte/Typ: A1 - Zweistöckiger traufständiger Fachwerk in Bauweise des 17. Jh./18. Jh. mit vorkragendem Oberstock, Fußstrebenfachwerk, Querdurchfahrt

Balkenköpfe: einfach gerundet mit Abfasungen.

Füllhölzer: gerundet, profiliert
Übergangsbereich Oberstockschwelle/Füllhölzer mit abgerundeter Unterkante (Rundstab), schiffskehlenartige spitz zulaufende Enden

Einzelaspekte: Erdgeschoss: 3 Gefachfelder (dreistufig), Oberstock 2 Gefachfelder (zweistufig), Fußstrebenpaaren fast fußwinkelartig. Mittig angeordnete Querdurchfahrt

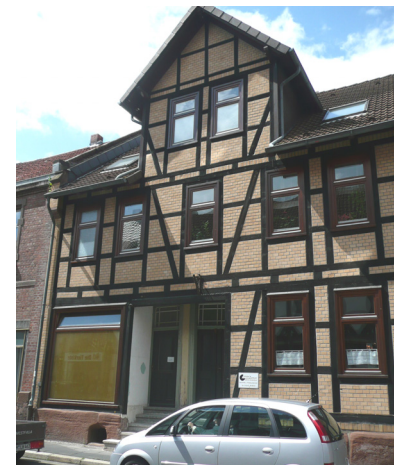
27 - ehem. Wäscherei Schneeweiß

Einzelaspekte: 2 Riegelgänge (3 Gefachfelder) je Stockwerk. Bei Gebäude Lange Str. 27 binden die Streben im Oberstock ins Rähm ein (Typ B3). Gebäude Lange Straße 28 ohne Streben (Typ B2). Beide Gebäudefronten mit symmetrischem Fassadenaufbau, Backsteinausfachung (Reichsformat). Ständerwerk des Gebäudes Lange Straße 28 mit leichten Fasen (schiffskehlenartig).

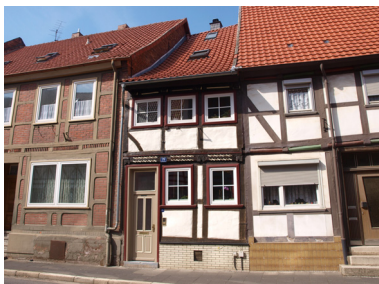
Lange Str. 29 - Typ **A6**

Baugeschichte/Typ: **A6** - Lange Str. 28 besondere Dekorform der Füllzongestaltung

Füllhölzer: ornamentiert mit Zahnleiste, (Nr. 31), zacken-, sägeblattartiger Fries, einzigartig im Ort (Nr. 29). Übergangsbereich Oberstockschwelle/Füllhölzer: Zahnschnittfries und zweigeteilte Schiffskehle mit netz- rautenartiger Oberflächenstruktur bei Nr. 31 - Typ A2-
Einzelaspekte: Zwerchgauben (Nr. 31), traditionelle Holzkassetten-türen (Nr. 29, 31), Dachrandfüllzone (Nr. 31)

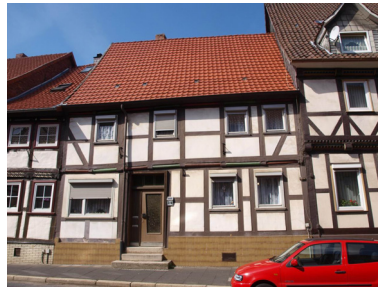
Lange Str. 30 - Typ **A4**

Baugeschichte/Typ: **A4** - Lange Str. 30 mit Einzelstreben

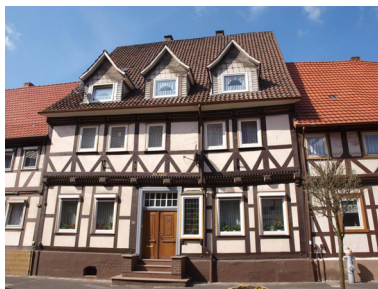
Lange Straße 31 - Typ **A2**

Einziges **↑ Knagge** im Ort (Element aus der Renaissancezeit)

Baugeschichte/Typ: **A2** - Lange Str. 31 mit Fußstrebenpaaren, Zahnleistenfries in Füllzone

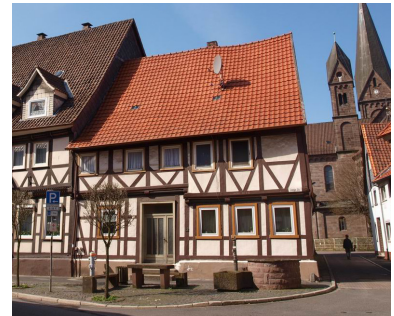
Lange Str. 32- Typ **A3**

Baugeschichte/Typ: **A3** - Lange Str. 32 mit Fußstrebenpaaren, ohne Zahnleistenfries in Füllzone

Erbauungszeit: Lange Str. 31 lt. Inschrift 1630 (zweitälteste Inschrift), Lange Str. 32 lt. Inschrift 1640

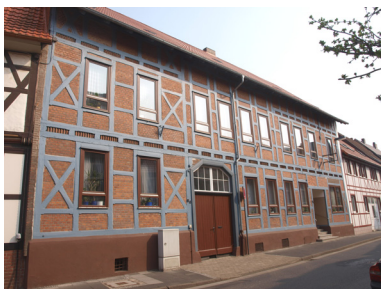
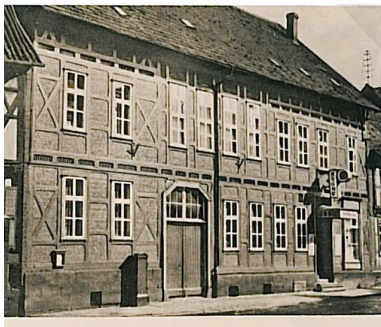
25 Lange Straße 84-85

Aufnahme aus dem Jahr 1950 - ehem. Bäckerei Schumacher, Gaststätte, Kegelhaus im Hof

Baugeschichte/Typ: **B3** - Zweistöckiger traufständiger Fachwerkbau mit Drempel in flächenbündiger Bauweise mit besonderen Strebenformen - typische Andreaskreuze
 Erbauungszeit: typisch für Zeit des späten 19. Jh. / um 1900

Einzelaspekte: 2 Riegelgänge (3 Gefachfelder) je Stockwerk. Querdurchfahrt.

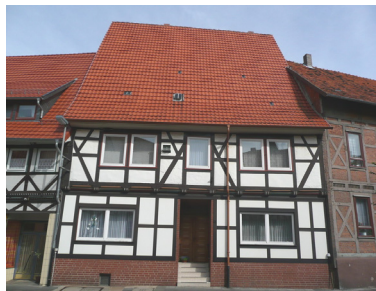
26 Lange Straße 83

Baugeschichte/Typ: **A6** - Fachwerk in Bauweise des 17. Jh./18. Jh. mit vorkragendem Oberstock, besondere Gefügemerkmale: sog. K-Streben im Oberstock

Erbauungszeit: wohl um 1700
Elemente der Geschossvorkragung mit Gebälk-/Füllzone:
 Balkenköpfe: mit Kanneluren (Riefen, Rillen).

Füllhölzer: profiliert bzw. gerundet. Übergangsbereich Oberstockschwelle/Füllhölzer mit abgerundeter Unterkante (Rundstab), schiffskehlenartige spitz zulaufende Enden

Einzelaspekte: symmetrischer Fassadenaufbau. Erdgeschoss nachträglich verändert (Fachwerkvorsatz)

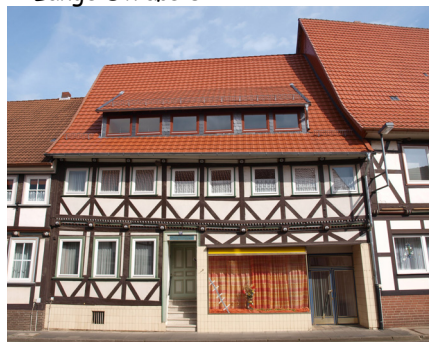
Objekt Nr. im Laufplan **26**
 Lange Straße 82

Baugeschichte/Typ: **A2** -
 Wie Nr. **10**, Füllzone mit Zahnschnittfriesen
 Erbauungszeit: 1660

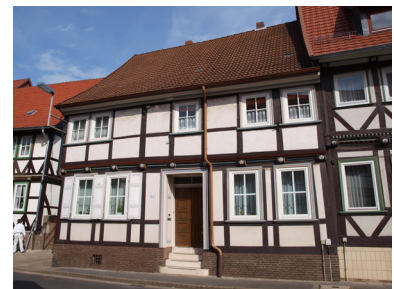
Objekt Nr. im Laufplan **26**
 Lange Straße 81

Baugeschichte/Typ: **A5** - Zweistöckiger traufständiger Fachwerkbau in Bauweise des 17./18. Jh. mit vorkragendem Oberstock, strebenloses Fachwerk im Erd- und Oberstock.

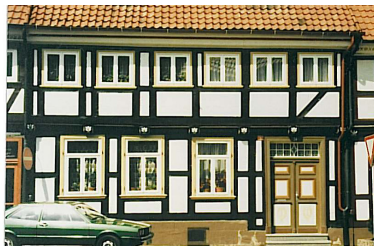
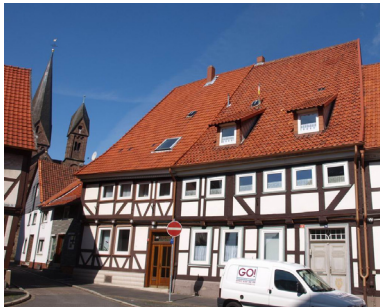
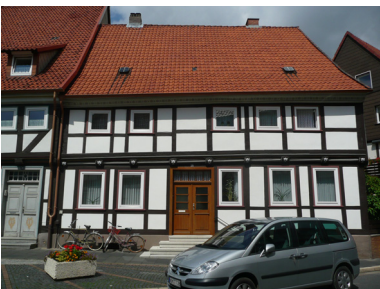
27 Lange Straße 33 - 35

Zweistöckige traufständige Fachwerkbauten in Bauweise des 17. Jh. mit vorkragendem Oberstock

Baugeschichte/Typ: **A4** - Lange Str. 33,34 mit Einzelstreben - ggf. früher Fußstrebenpaare?

Baugeschichte/Typ: **A5** - Lange Str. 35 strebenlose Fachwerkfront

Balkenköpfe: einfach gerundet mit Abfasungen. Füllhölzer: leicht profiliert bzw. gerundet, kreisartiger gepunkteter Fries bei Lange Str. 34. Übergangsbereich Oberstockschwelle/Füllhölzer:

Schiffskehlen, bei Nr. 33 und 34 strichartige Kerben (I) als Fries, „Wulst“ über der Schiffskehle bei Nr. 35 **Einzelaspekte:** traditionelle Holzkastentür und Dachtraufkästen aus Holz.

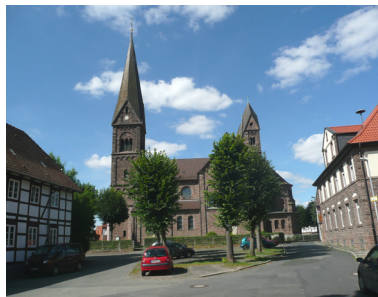
Objekt Nr. im Laufplan **28**

Baugeschichte/Typ: **C1** Sonderbau. Erbaut 1894-1895 als dreischiffige Basilika im neuromanischen Stil mit Querhaus und westlichen Fassadenturm.

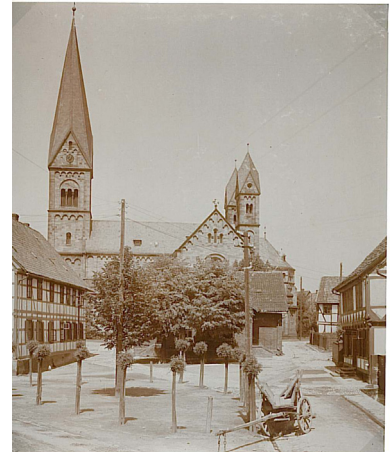
Aufnahme aus dem Jahr 1924

Kath. St. Martinikirche, Stiftsplatz

1894 wurde die heutige St. Martini Kirche errichtet, eine dreischiffige, flachgedeckte Basilika. Der 56 m hohe Westturm mit seinen 3 Glocken ist weit sichtbar.

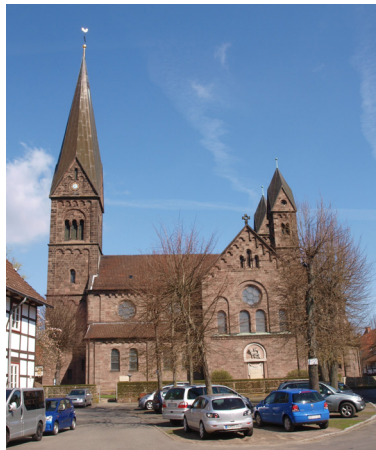
Aufnahme aus dem Jahr 1926 - ehem. kath. Schule, Bürgermeisteramt

Baugeschichte/Typ: C2 Sonderbau, Sandsteinmauerwerk im Erdgeschoss, Putzfassade im Obergeschoß mit Sandsteinlisenen als Eckeneinfassungen
Erbauungszeit: 1926
Einzelaspekte: Markantes Walm-dach, Zwerchhaus, typische Fassadensymmetrie

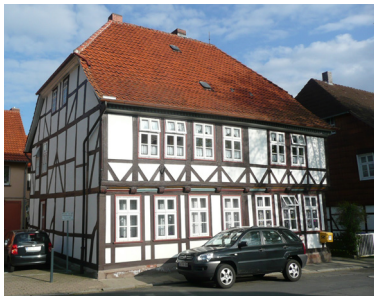
30 Stiftsplatz 9

Solitär stehendes Fachwerk des 17./18 Jh. mit vorkragendem Oberstock, Fußstrebenfachwerk, Füllzone ohne Zahnschnittfriese

Balkenköpfe: mit Kanneluren (Riefen, Rillen). Füllhölzer: gerundet bzw. leicht profiliert.

Übergangsbereich Oberstockschwelle/Füllhölzer: einfache Schiffskehlen.

Einzelaspekte: Holzsprossenfenster, mehrflügelig nach außen öffnend, Hohlpannendeckung, traditioneller Dachrand-Traufkasten mit Würfel-/Klötzchenfries.

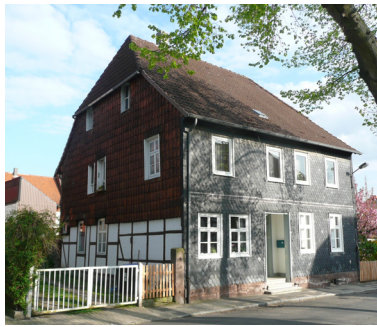
31 Stiftsplatz 10

Baugeschichte/Typ: überwiegend verkleidetes zweistöckiges Fachwerk – Wohl flächenbündig aufgebaute Fachwerkfront unter dem Behang

Einzelaspekte: Zum Ortstbild passende Naturschieferverkleidung auf der Westseite, roter Hohlpannen-Tonziegelbehang auf der Nordgiebelseite. Im Erdgeschoß typische Kreuzstockfenster. Krüppelwalmdach.

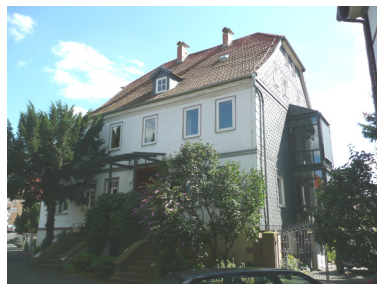
32 Stiftsplatz 1

Baugeschichte/Typ: überwiegend verputztes und verkleidetes

Fachwerk – Wohl flächenbündig aufgebaute Fachwerkfront

Einzelaspekte: Zum Ortsbild passende Naturschieferverkleidung auf der Westseite, wohl ursprünglich verputzte Nordseite. Krüppelwalmdach.

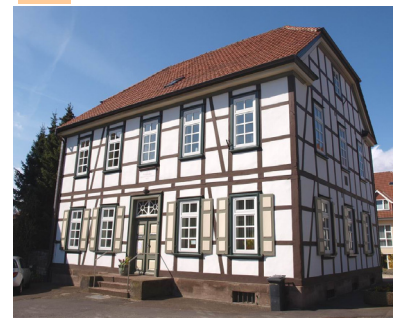
33 Stiftsplatz 2

Zweistöckiger freistehender Fachwerkbau in flächenbündiger Bauweise mit Streben, die „nach innen“ nicht zur Gebäudeecke ausgerichtet sind (Strebenverlauf Schwelle-Rähm)

Einzelaspekte: 2 Riegelgänge (3 Gefachfelder) je Stockwerk. Die Trauffassade ist streng symmetrisch ausgerichtet. Beispielhafte Holzkassettentür, Sprossenfenster und Klappläden. Krüppelwalmdach.

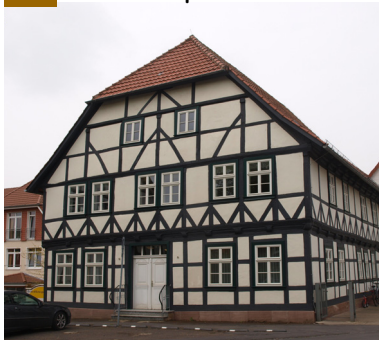
34 Stiftsplatz 3

Baugeschichte/Typ: **A3** –
Zweistöckiger freistehender
Fachwerkbau des 17./18. Jh.
mit vorkragendem Oberstock,

Fußstrebenfachwerk, Füllzone
ohne Zahnschnittfriese

Balkenköpfe: einfach gerundet.
Füllhölzer: gerundet bzw. leicht
profiliert. Oberstockschwelle mit
profilierter Unterkante, einfache
Schiffskehlen.

Einzelaspekte: Prägnante Giebel-
stellung zur Platzsituation, frei-
stehendes Gebäude mit wichtiger
Über-Eck-Ansicht. Beispielhafte
Holzkassettentür, Sprossenfenster.
Balkenzone farblich nicht
abgesetzt, Anstrich den Holzcha-
rakter betonend. Krüppelwalm-
dach.

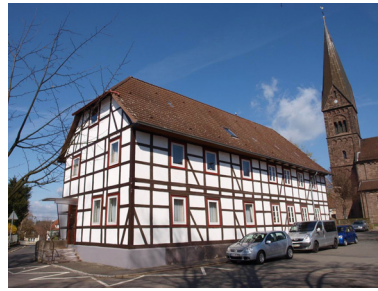
35 Stiftsplatz 4 - 5

Baugeschichte/Typ: **B1** –
Zweistöckiger freistehender
Fachwerkbau in flächenbündiger
Bauweise mit Einzelstreben

*Ortsgeschichte: ehem. kath. Mäd-
chenschule mit Lehrerwohnungen*
Einzelaspekte: 2 Riegelgänge (3
Gefachfelder) je Stockwerk.
Eckfeldstreben über 2 Gefach-
felder hoch. Strebenverlauf
Schwelle-Ständer. Krüppelwalm-
dach.

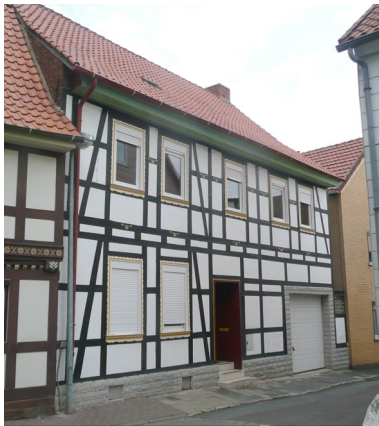
37 Am Kirchhof 22

Baugeschichte/Typ: **B3** –
Zweistöckiger Fachwerkbau in
flächenbündiger Bauweise mit
Streben

Erbauungszeit: wohl um 1900
Einzelaspekte: 2 Riegelgänge (3
Gefachfelder) je Stockwerk. Fas-
sadensymmetrie. Strebenverlauf
Schwelle-Rähm, Eckstrebe vom
Eckständer abgewandt ausgerich-
tet.

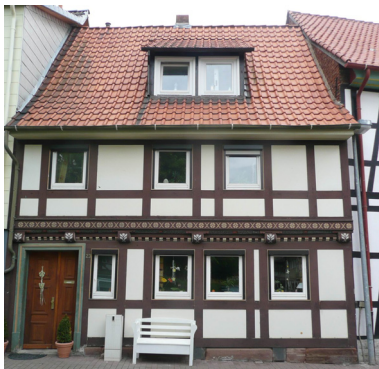
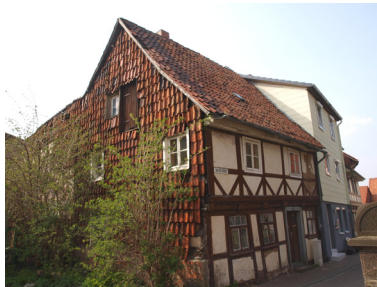
38 Am Kirchhof 23, 25

Baugeschichte/Typ: **A5** – Am
Kirchhof 23 - strebenloses Fach-
werk,, Zahnleistenfries" in Füll-
zone

Baugeschichte/Typ: **A3-** Lange
Str. 23 mit Fußstrebenpaaren,
ohne Zahnleistenfries in Füllzone

**Zweistöckige traufständige
Fachwerkbauten des 17. Jh. /
18. Jh. mit vorkragendem
Oberstock,**

Balkenköpfe: einfach gerundet
mit Abfasungen.
Füllhölzer: gerundet (Nr. 25), mit
Zahnleiste (Nr. 23).
Übergangsbereich Oberstock-
schwelle/Füllhölzer: zweigeteilte
Schiffskehle mit netz-
rautenartiger Oberflächenstruktur (Nr.
23).

Einzelaspekte: traditionelle Holz-
kassettentüren, Fensterbeispiele
(Nr. 25)

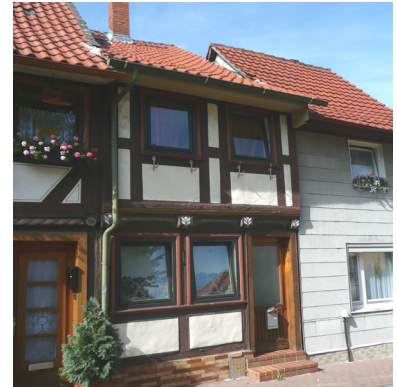
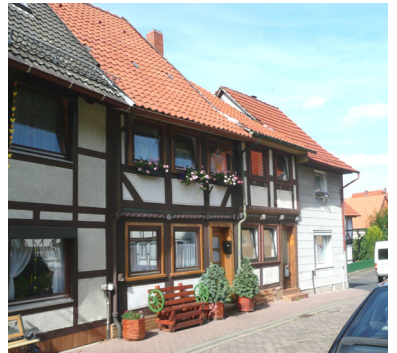
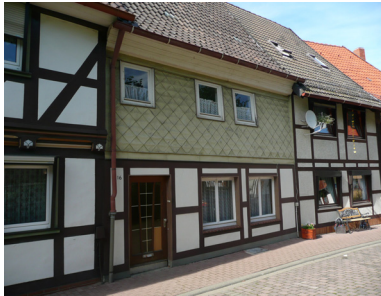
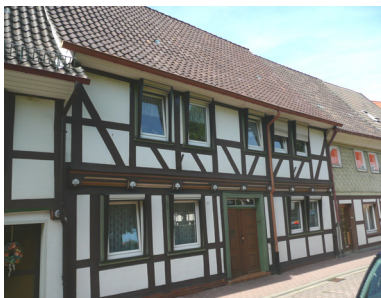
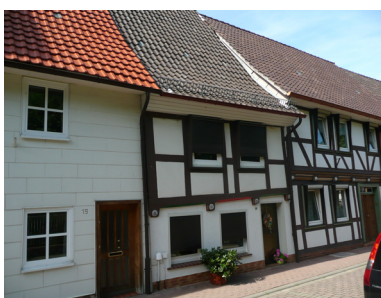
39 Am Kirchhof 13 - 18

Niedrige zweistöckige traufständige Fachwerkbauten in Bauweise des 17. Jh./18. Jh. mit vorkragendem Oberstock, teils strebenlos, teils mit Einzelstreben, teils mit Fußstrebenpaar

Am Kirchhof 13: „Zweifenster-Haus“

Am Kirchhof 14: Dekorelement Tauband in Füllzone, Beispiel sehr breit gelagerter Gefache

Am Kirchhof 16: Blechrautenbehang im Obergeschoss

Am Kirchhof 17: Im Obergeschoß Fuß- und Eckstreben

Am Kirchhof 18: niedrigste Gebäudehöhe

Am Kirchhof 14 mit Ritzer im Gefachfeld

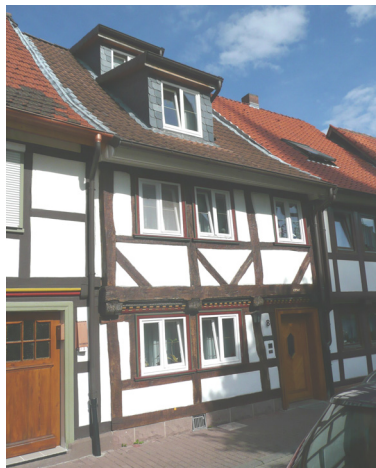
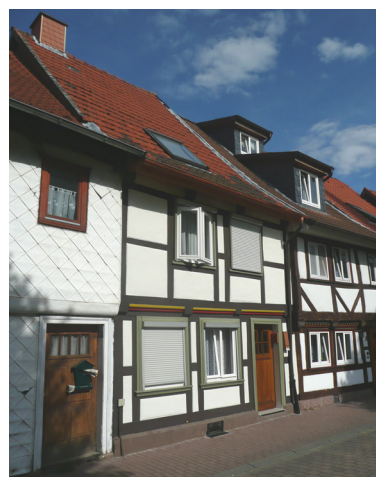
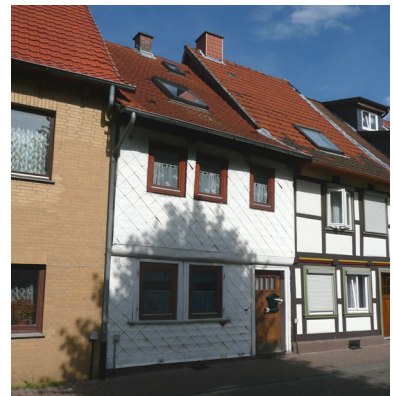
40 Am Kirchhof 8 - 10

Niedrige zweistöckige traufständige Fachwerkbauten in Bauweise des 17. Jh./18. Jh. mit vorkragendem Oberstock.

Teils strebenlos, teils mit Einzelstreben, teils mit Fußstrebenpaar

Am Kirchhof 8: Beispiel sehr breit gelagerter Gefache, 3-achsiges Gebäude, Zahnleiste in Füllzone, Inschrift 1726

Am Kirchhof 9: strebenlose Fachwerkfront

Am Kirchhof 10: Blechrautenbehang

Am Kirchhof 8 - Über der Zahnleiste bzw. konsolartig wirkenden Klötzchenfriesen und auch auf der Schiffskehle: Dekorband in Rauten-/Netzform.

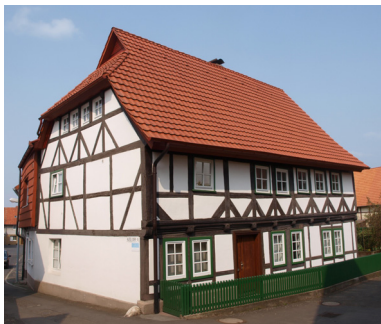
41 Altes Dorf 8

Objekt Nr. im Laufplan **41**
Altes Dorf 8

Baugeschichte/Typ: **A3** -
Fachwerkbau des 17./18 Jh.
mit vorkragendem Oberstock,
Fußstrebenfachwerk, Füllzone
ohne Zahnschnittfrieze

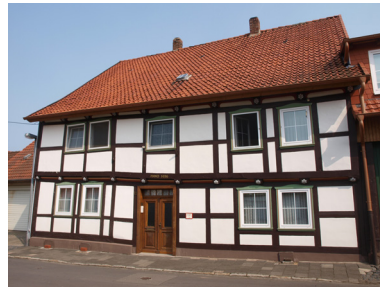
42 Altes Dorf 11

Baugeschichte/Typ: **A5**
Fachwerk des 17. Jh. mit
vorkragendem Oberstock, strebenlose Fachwerkfront
Erbauungszeit: lt. Inschrift 1656

Balkenköpfe: einfach gerundet.
Füllhölzer: profiliert, gerundet.
Einzelaspekte: Oberhalb des obersten Rähms sichtbare Vorkragung mit Füllzone.

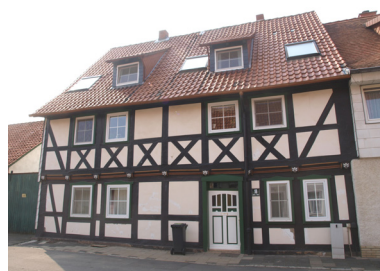
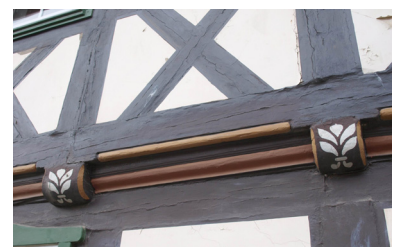
43 Altes Dorf 18

Baugeschichte/Typ: **A6** -
Fachwerkbau des 17. Jh/18. Jh. mit vorkragendem Oberstock, besondere Gefügemerkmale: Andreaskreuze in der Brüstungszone im Oberstock
Erbauungszeit: wohl um 1700

Balkenköpfe: einfach gerundet mit Abfasungen.
Füllzone: gerundet bzw. leicht profiliert.
Oberstockschwellenrand: Anstelle Schiffskehle Rundstab

Einzelaspekte: symmetrischer Fassadenaufbau im OG.

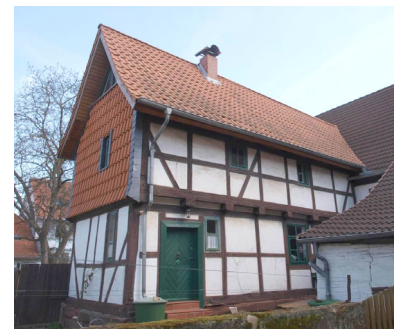
44 Torhaus Lange Str. 49

Objekt Nr. im Laufplan **44**
Lange Straße 49

Baugeschichte/Typ: **A4** -
Fachwerkbau des 17. Jh/18. Jh. mit vorkragendem Oberstock, Eckstrebe

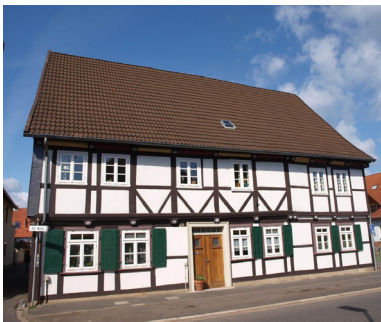
45 Lange Straße 49

Fachwerkbau des 17./18 Jh. mit vorkragendem Oberstock, Fußstrebenfachwerk, Füllzone ohne Zahnschnittfriese

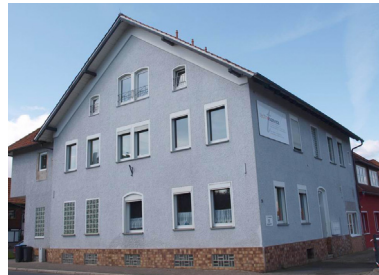
46 Eh. Molkerei

Baugeschichte/Typ: **C2** Gebäude

mit Putzfassade

Erbauungszeit: wohl spätes 19 Jh.

Ortsgeschichte: Ehem. Molkerei bis 1968, ehem. Backsteinsichtfassade

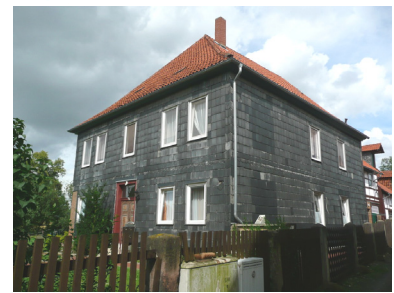
47 Lange Straße 69

Baugeschichte/Typ: mit Naturschiefer verkleidetes Fachwerkbauwerk. Wohl flächenbündig aufgebaute Fachwerkfront

Erbauungszeit: typisch für 19. Jh.

Einzelaspekte: Zum Ortsbild passende Naturschieferverkleidung, Hohlpfanneneindeckung. Holzkassetentür. Walmdach.

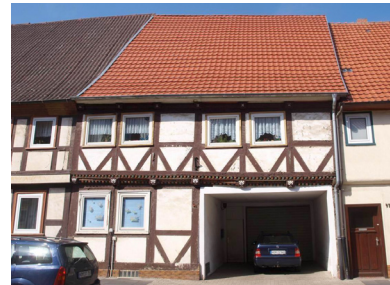
Lange Str. 46

Baugeschichte/Typ: **A2** –
 Fachwerkbau des 17. Jh./18.
 Jh. mit vorkragendem Ober-
 stock, Fußstrebenfachwerk, mit
Zahnschnittfriesen

**Elemente der Geschossvorkra-
 gung mit Gebälk-/Füllzone:**

Balkenköpfe: einfach gerundet mit
 Abfasungen. Füllhölzer: ornamen-
 tiert mit Zahnschnittfries und
 zweigeteilten Netzband, florale
 Motive.

Oberstockschwelle: mit Zahn-
 schnittfries im oberen Bereich!,
 Schiffskehle wohl auch mit Netz-
 struktur

Einzelaspekte: ehem. Querdurch-
 fahrt

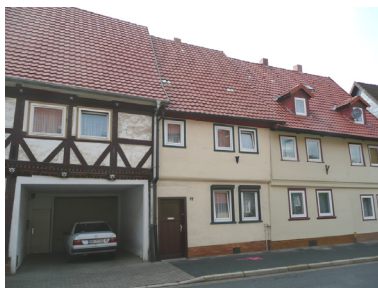
Lange Str. 47-48

Baugeschichte/Typ: Verputztes
 Fachwerk. Wohl mit Vorkragung.
Erbauungszeit: typisch für Zeit
 vor 1800.

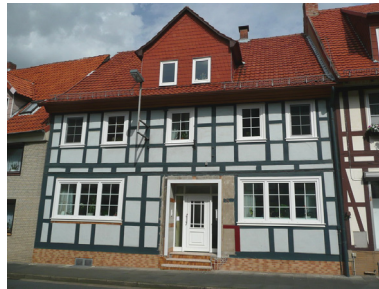
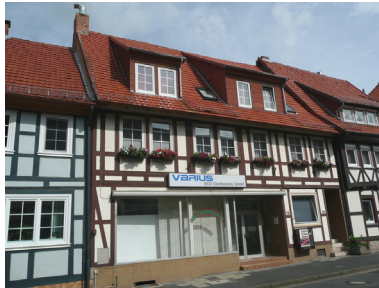
49 Lange Straße 74-76

Baugeschichte/Typ: B2 –
 Zweigeschossige traufständige
 Fachwerk-Hausgruppe in flä-
 chenbündiger strebenloser Bau-
 weise (eine einzelne ggf. nach-
 träglich eingebaute Eckstrebe im
 Erdgeschoß bei Gebäude Nr. 74)
Erbauungszeit: typisch für Zeit
 des 19. Jh.

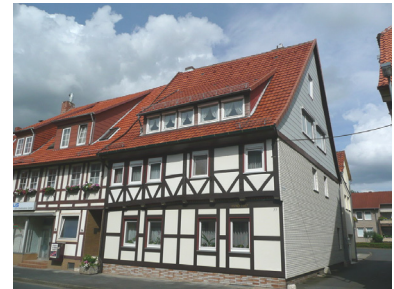
50 Lange Straße 77

Baugeschichte/Typ: A2–
 Fachwerkbau des 17. Jh. mit
 vorkragendem Oberstock, Fuß-
 strebenfachwerk, mit Zahn-
 schnittfriesen in Füllzonen

Erbauungszeit: lt. Inschrift 1667

**Elemente der Geschossvorkra-
 gung mit Gebälk-/Füllzone:**

Balkenköpfe: einfach gerundet
 mit waagerechten Vertiefungen.
 Füllhölzer: ornamentiert mit
 Zahnschnittfries.

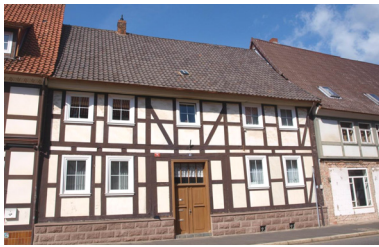
51 Lange Straße 43

Baugeschichte/Typ: **B1** -
Fachwerkbau in flächenbündiger
Bauweise mit Einzelstreben
Erbauungszeit: typisch für Zeit
um 1800

Einzelaspekte: : 1 Riegelgang (2
Gefachfelder) je Stockwerk.
Streben dreiviertelwandhoch,
Verlauf Schwelle-Strebe. Traditi-
oneller Dachrand-Traufkasten .
Typische Holz-Kassettenür.

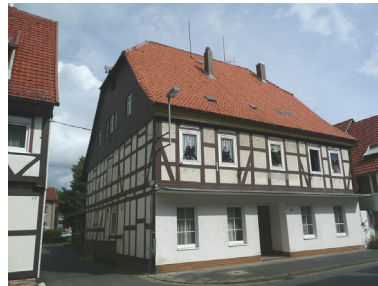
53 Lange Straße 79

Baugeschichte/Typ: **B1** -
Fachwerkbau in flächenbündiger
Bauweise mit Einzelstreben
Erbauungszeit: typisch für Zeit
um 1800.

Einzelaspekte: Eckgefachstreben
über 2 Gefachfelder hoch, Ver-
lauf der Streben: Schwelle-
Ständer. Traditioneller Dachrand-
Traufkasten .

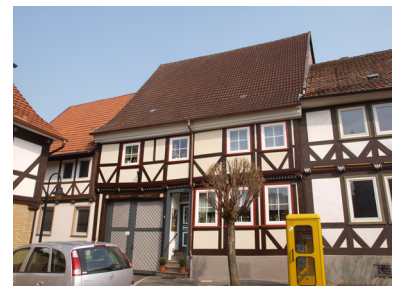
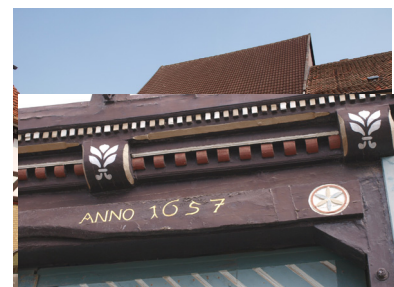
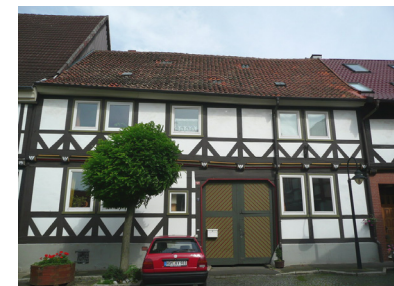
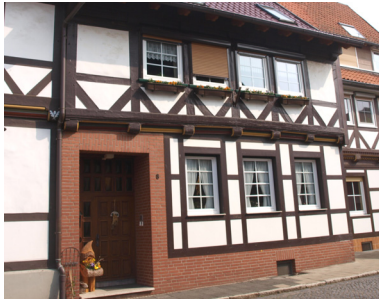
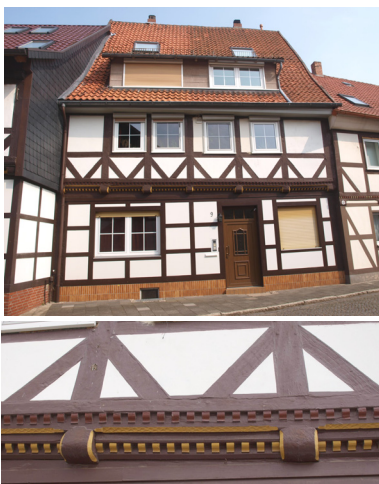
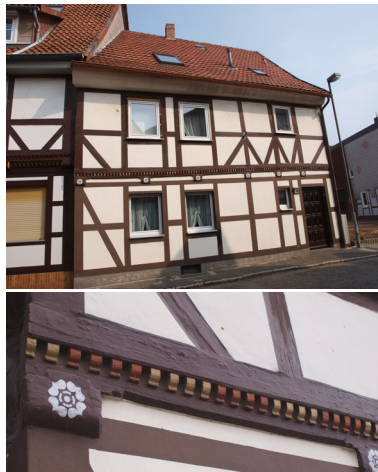
54 Markt 5 - 10

Baugeschichte/Typ: **A1, 2,3** -
Traufständige, zweigeschossige
Fachwerkbauten des 17. Jh. /
18. Jh. mit vorkragendem
Oberstock, Fußstrebenfach-
werk, mit und ohne Zahn-
schnittfriesen in Füll-
zonen

Baugeschichte/Typ: **A1** - Markt
6,7 mit Querdurchfahrt

Baugeschichte/Typ: **A3** - Markt
8 ohne Zahnleistenfriese

Baugeschichte/Typ: **A2** - Markt
9, 10 (rudimentäre Fußstreben)
mit Zahnleistenfriesen

Erbauungszeit: Markt 6 mit In-
schrift anno 1657

Balkenköpfe: in der Regel einfach
gerundet mit Abfasungen.

Füllhölzer: ornamentiert mit
Zahnleiste (Nr. 6 und 9), gerun-
det, profiliert (Nr. 7,8).

Oberstockschwelle: mit Zahn-
schnittfries (Nr. 6, 9,10). Meist
Schiffskehlen

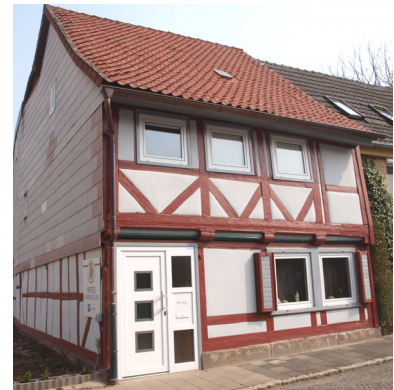
55 Markt 12

Objekt Nr. im Laufplan **55**
Markt 12

Baugeschichte/Typ: **A3** -
Fachwerkbau des 17. Jh./18.
Jh. mit vorkragendem Ober-
stock, Fußstrebenfach-
werk, ohne Zahnschnittfriesen in Füll-
zonen

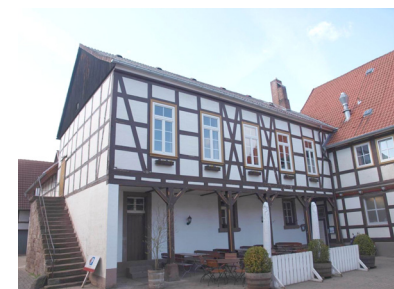
56 Lange Straße 80

Baugeschichte/Typ: **B3** -
Fachwerkbau in flächenbündiger
mit besonderen Strebenformen
- typische Andreaskreuze

Erbauungszeit: typisch für Zeit des späten 19. Jh. bzw. um 1900
Einzelaspekte: 4 Gefachfelder je im Oberstock.

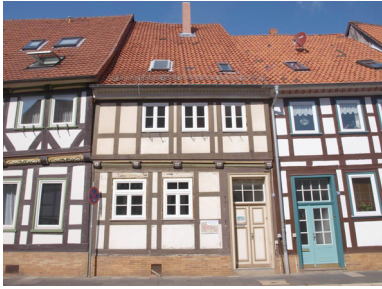
60 **60** Lange Str. 38

Baugeschichte/Typ: **A5**
 Fachwerkbau des 17. Jh./18.
 Jh. mit vorkragendem Ober-
 stock, strebenlose Fachwerk-
 front

Elemente der Geschossvokra-
 gung mit Gebälk-/Füllzone:

Balkenköpfe: einfach gerundet.
 Füllhölzer: leicht profiliert bzw.
 gerundet. Oberstockschwelle:
 Rundstab anstelle Schiffskehle
Einzelaspekte: traditionelle Haus-
 tür, stilgerechte Holzsprossen-
 fenster
